# Drift- og vedligeholdelsesplan

Andelsboligforeningen Holbøllevej

Holbøllevej 2A

Dato for besigtigelse: 09-03-2023

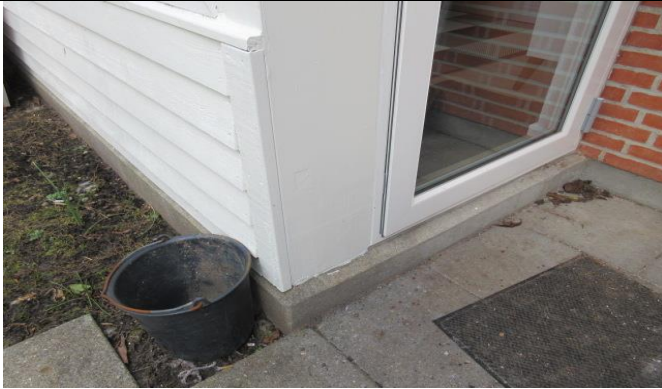
4C Sokkel fremstår pæn

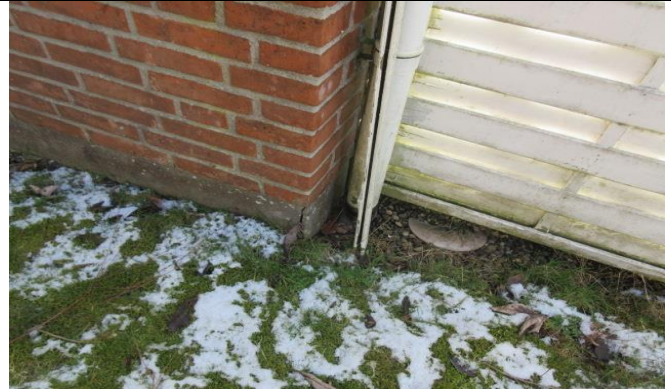
Mindre område med løst sokkelpuds ved hjørne 4A

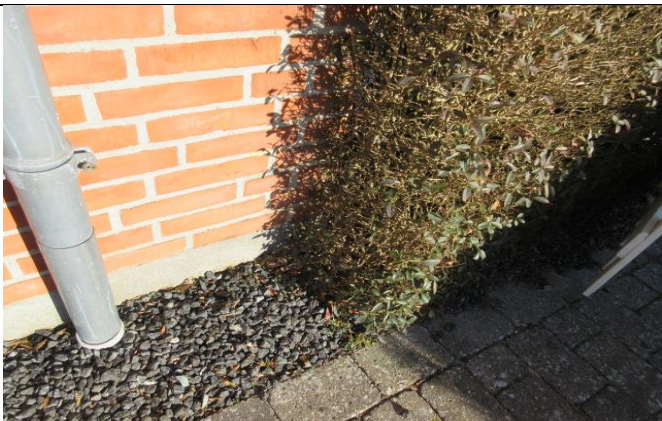
6B Dele af sokkel dækket med beplantning

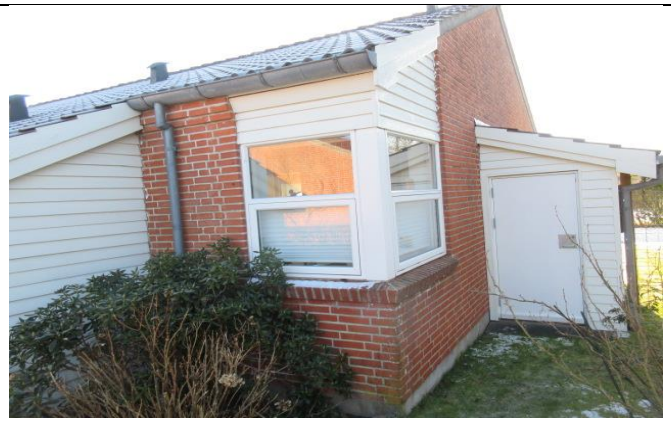
6B Sokkel ved hjørner med mindre opfugtning

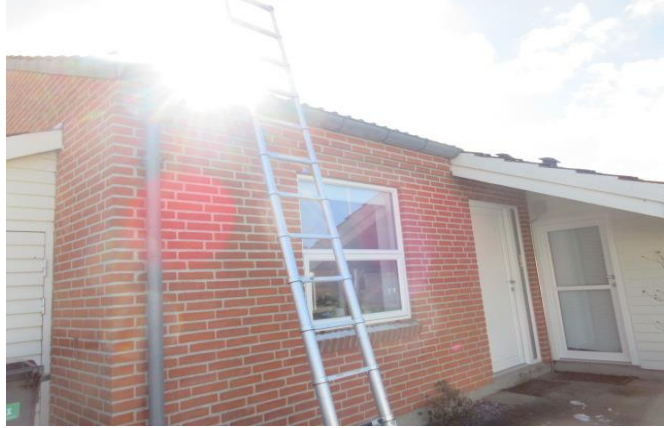
8B Sokkel generelt pæn uden større skader

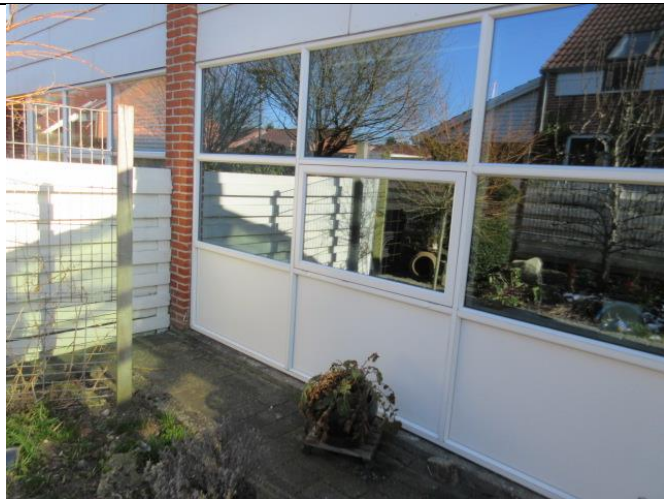
10 Sokkel ved store partier med almindeligt overfladeslid

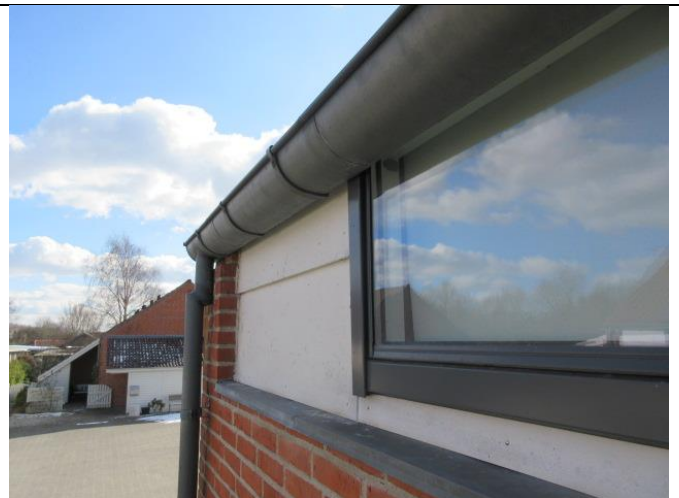
Revnet fuger mod mur eksempel 2D. Mangelfuldt fald ved inddækningen.

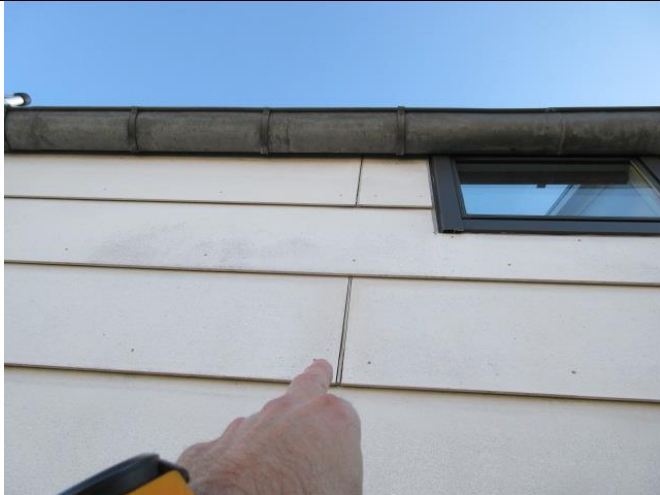
Eksempel revnet fuger beklædning 10A

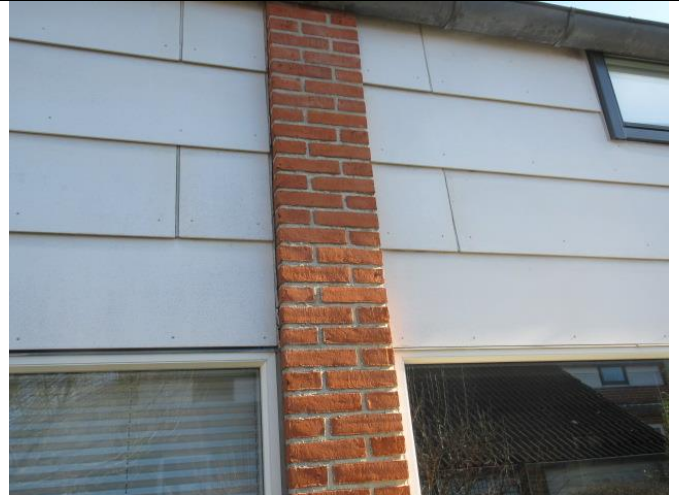
Revnet fuger mod murpille ved 10C/10D

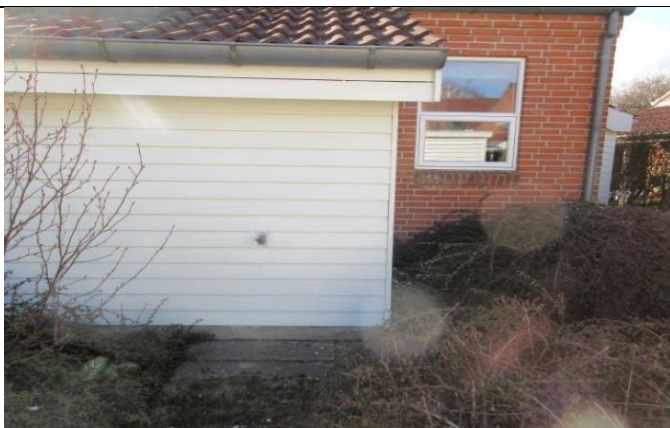
Træbeklædning fremstår nyere malet

Det er oplyst at andelshaver, fælles har stået for denne del af vedligehold. I vedligeholdsplanen er forsat forventet at man maler i de enkelte boligenheder. Dog indkøbes maling af ejerforeningen

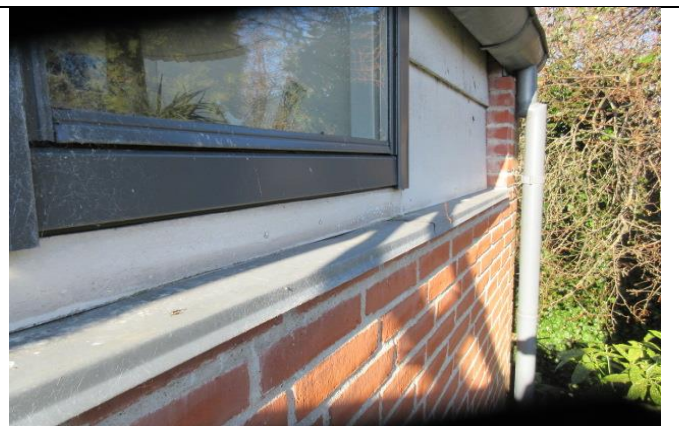
2C Manglende afstand mellem beklædning og sålbænk/inddækningen. Inddækning ses med bagfald. Risiko for øget nedslidning af pladebeklædning pga. fugt.

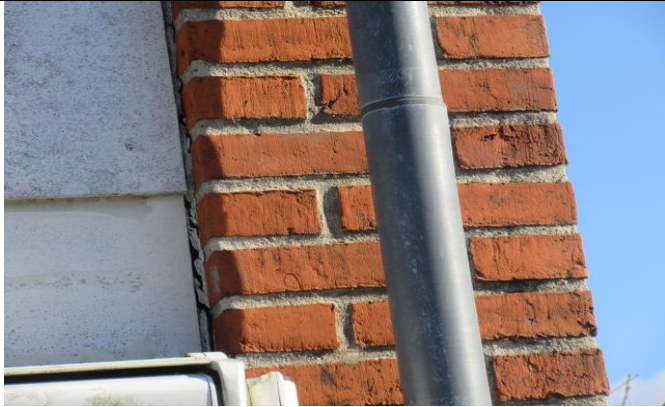
10B Revnet fuger mellem beklædning og mur

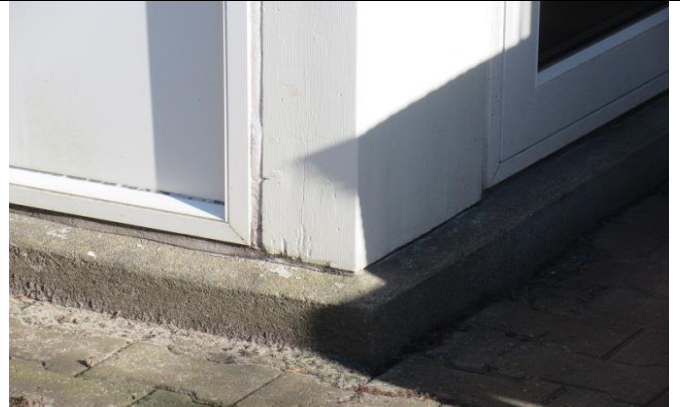
Stolper ved partier i stueplan er flere steder udført med reparationer, disse må forventes vedligeholdt løbende og udføres med reparationer, ses i bl.a. 10B

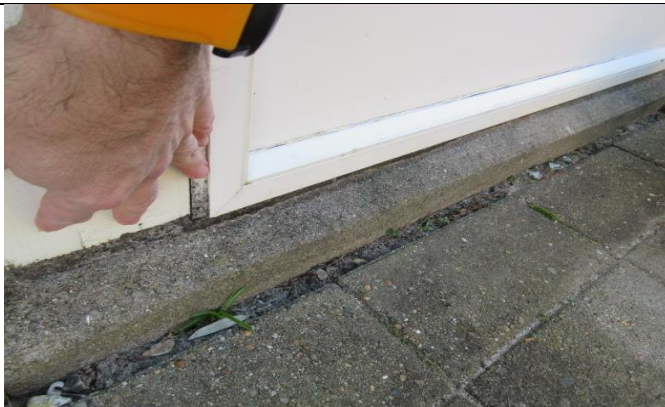
10A Eksempel mindre slidskader ved stolpe.

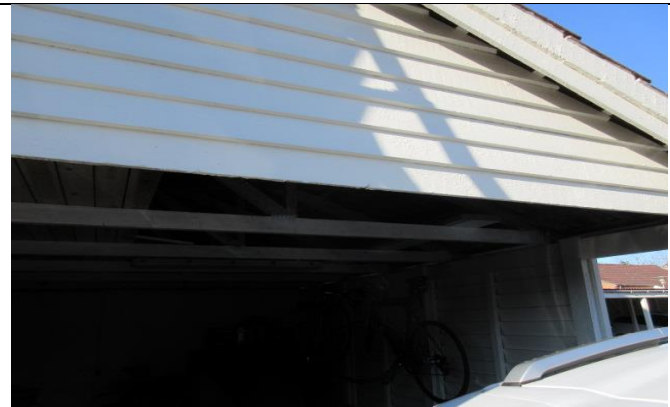
10A Beklædning ved carporte og udhus, generelt uden større nedslidning.

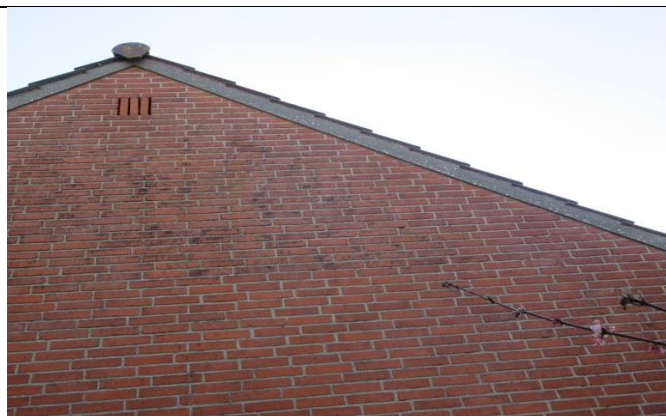
2A Mindre slidskader mørtelfuger på gavlfacade

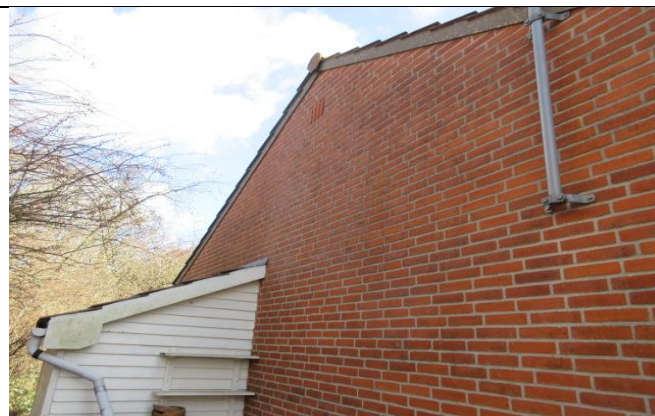
4A Minimalt overfladeslid på gavlfacade

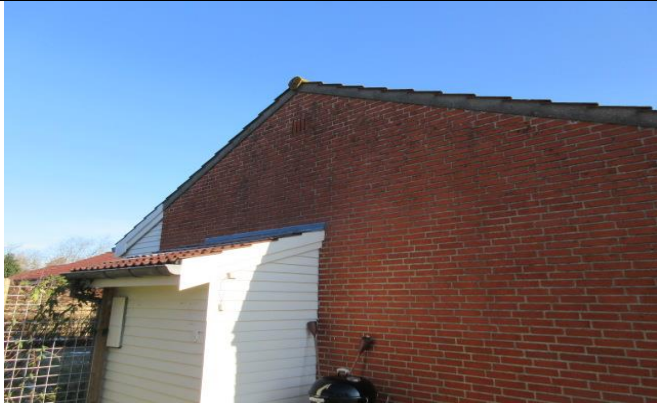
6B Mindre overfladeslid på gavle

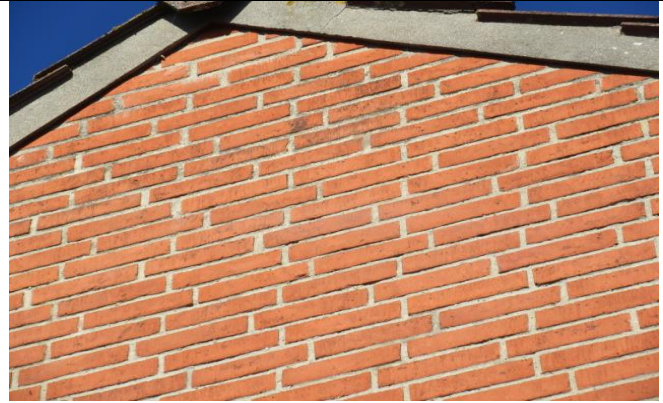
10D Mindre overfladeslid, revne ved pudset bånd

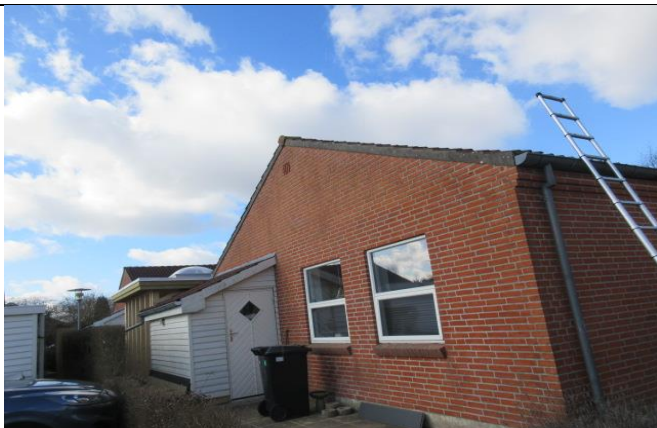
4B Murværk generelt pæn stand

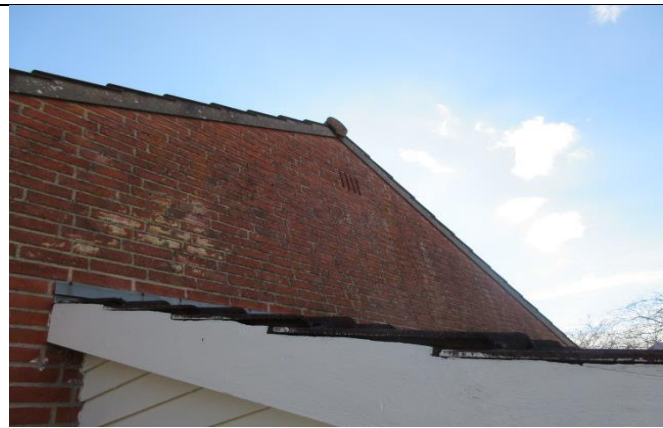
6A Mindre slid overflader på gavl.

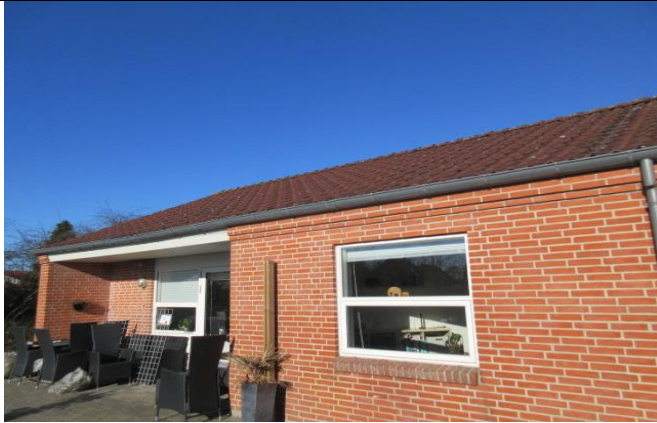
6B Facader mod syd/vest, generelt pæne

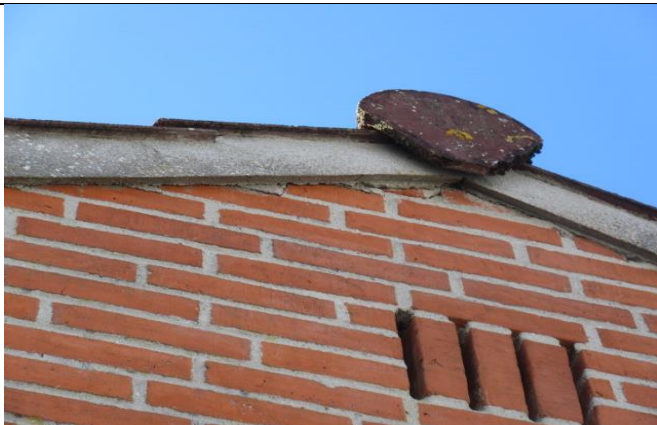
8B Mindre revner ved pudset gesimskant

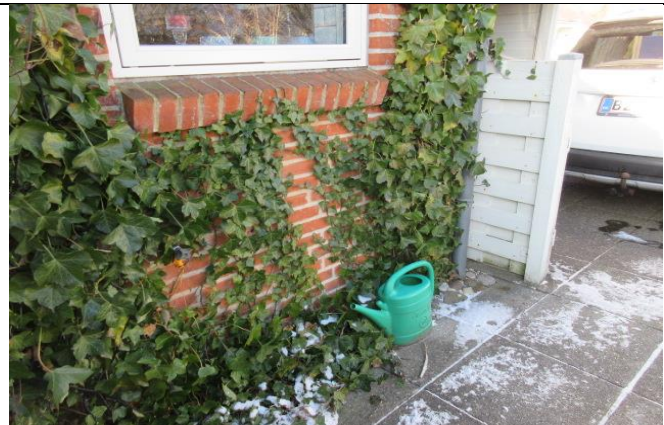
10A Bemærk beplantning medfører unødvendigt overfladeslid på murværk og bør undgås

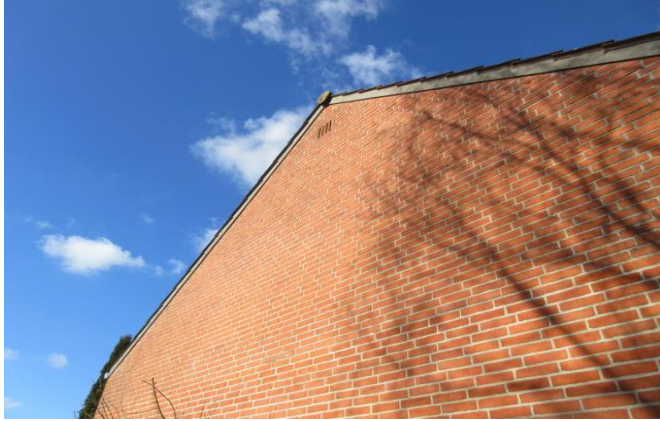
10B Pæn gavlfacade, mindre slid

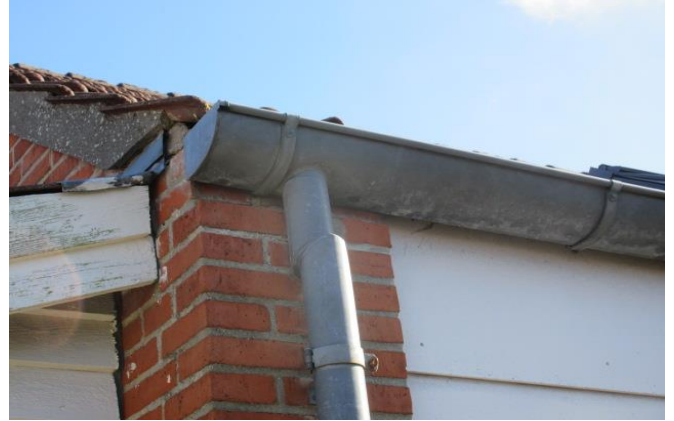
10C Generelt mindre slidskader ved murværket/murpiller op mod tagrender ved gavlafslutninger og mellem bygninger

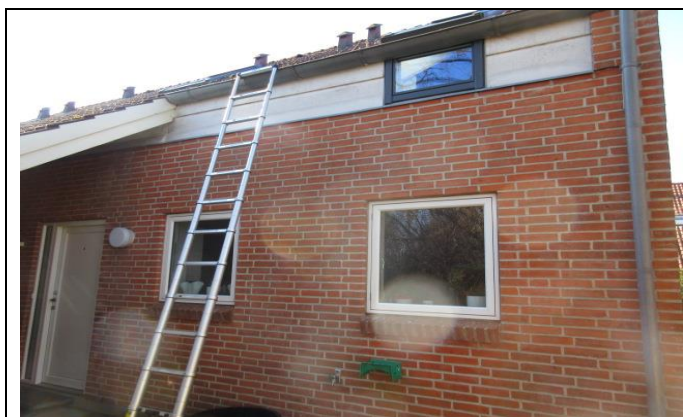
2A Nyere vinduer og døre, ovenlys Velux med underparti

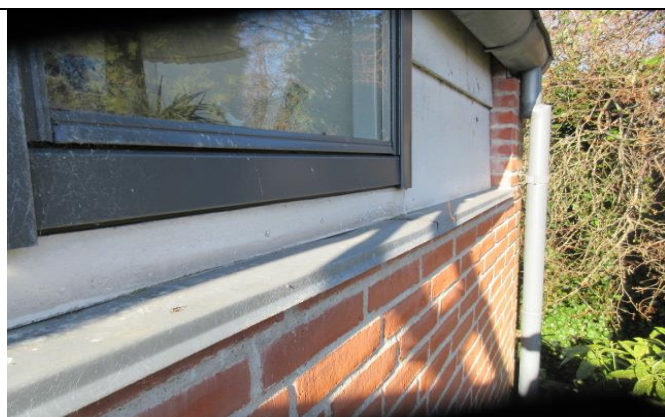
2C Mindre drypkant ved ovenlys/underparti og beklædning.
